Geen twee, maar vier hoornwerken

door Willem Jan Pantus

Behalve het bovenste en het benedenste hoornwerk, zo genoemd omdat ze respectievelijk stroomopwaarts en stroomafwaarts gelegen zijn, had de vesting Ravenstein een noordelijk én een zuidelijk hoornwerk.

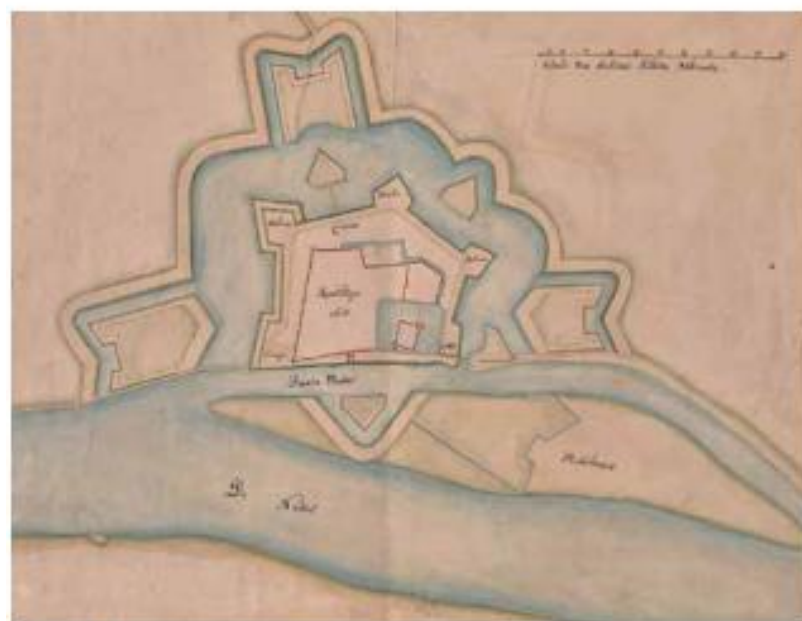
Plattegrond van de vesting Ravenstein met vier hoornwerken, 1628. Handgekleurde tekening op papier, Tilburg University, R 22_020_5.

gronden tegen, waarvan er één gedateerd is (1628), met vier hoornwerken en de andere ongedateerd, met twee hoornwerken. Tot nog toe is steeds beweerd dat de ongedateerde kaart uit het midden van de zeventiende eeuw zou dateren en de meest betrouwbare en correcte weergave van de vesting is. Die datering is een grote vergissing en berust op de treffende overeenkomst met een bekende gravure van Caspar Merian die voor het eerst in 1654 in een boek van Martin Zeiller* verscheen dat tot ca. 1700 meerdere drukken kende en daardoor wijd verspreid was.

De plattegrond uit 1628 zou volgens de heersende opvatting een ideëel ontwerp van een mogelijke uitbreiding van de vesting zijn die nooit tot uitvoering is gekomen. Zo stellen Joost Vlemmix en Jeroen Arts** dat tenminste.

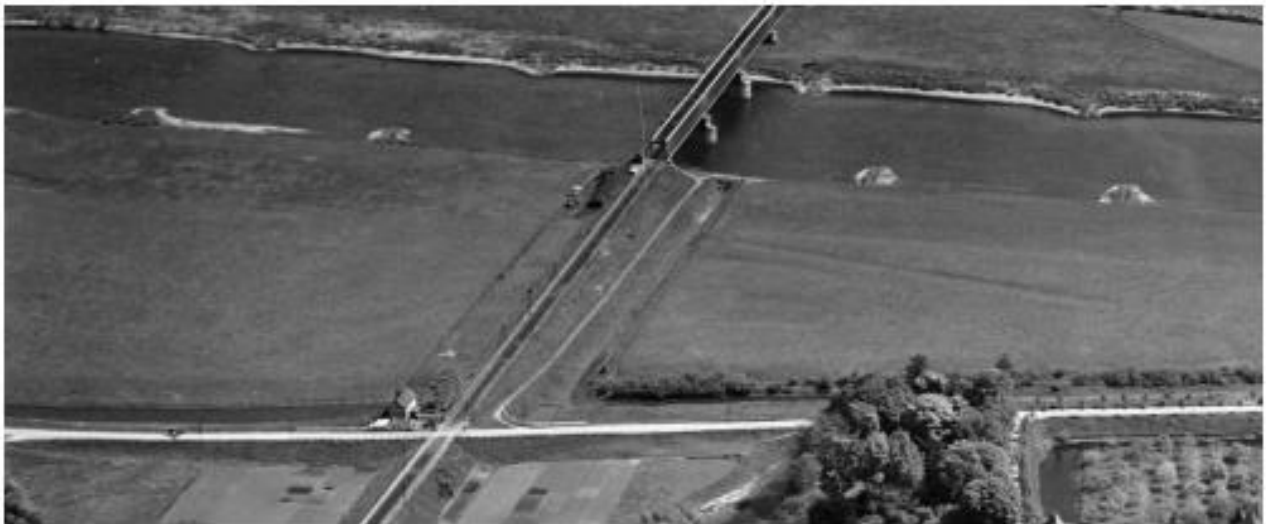
Boven: Diagonaal door de Middel-waard zijn de resten zichtbaar van het noordelijk hoornwerk. Opname rond 1926. Collectie Nederlands Instituut voor Militaire Historie, 2011-0419.

Onder: Uitsnede met de Middel-waard, bewerking van de zichtbare sporen door Wim Walk. Opname rond 1926. Collectie Nederlands Instituut voor Militaire Historie, 2011-0419.

Dat het ook daadwerkelijk bestaan heeft is op een militaire luchtfoto, gemaakt rond 1926, lang vóór de bouw van de mengvoederfabriek van voorheer Meulemans, voor een speurend oog nog goed te herkennen. Je ziet op de Middelwaard diagonaal over de foto twee kaarsrechte parallelle lijnen lopen die

overeenkomen met de rechterzijde, vanuit de stad gezien, van het noordelijk hoornwerk. En wie beter kijkt, ziet zelfs nog sporen van het bastion tegenover de stad.

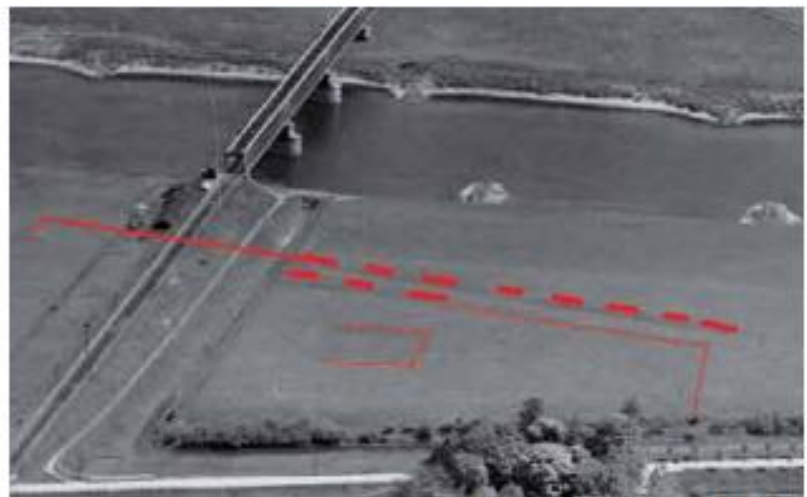
Links: Huisseling, kadastrale minuut 1811-1833, uitsnede. Rijksdienst Cultureel Erfgoed, Beeldbank.

Laten we de kadasterkaart van Huisse-ling, want daar bevinden we ons, er eens bijnemen. De oudste dateert nog van de periode 1811-1833. Tot onze verbazing komt die extreme schuinite terug in een perceel met het nr. 117 dat zich niets van de richting van de verkaveling ter plaatse lijkt aan te trekken. Het is blauw ingekleurd, het is water. En wat blijkt als we de kadasterkaart van 1811-1833 over de tekening van de vesting van 1628 heen projecteren? Het schuine watervlak valt nagenoeg exact samen met de schuinite van de gracht rond het zuidelijk hoornwerk!

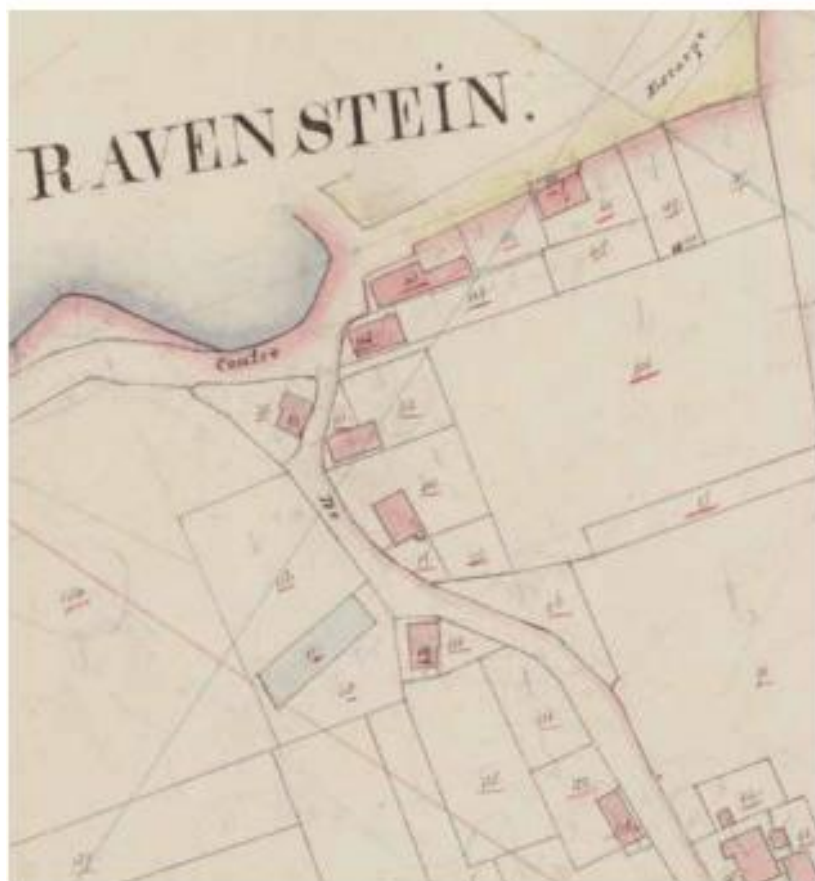
Linksonder: Kadastrale minuut 1811-1831 geprojecteerd over plattegrond 1628, bewerking Wim Walk.

En dan pas valt op dat veel meer lijnen in de latere en huidige verkaveling sporen met de oorspronkelijke belijning van het hoornwerk. Zo volgt de grens tussen de achtererven van de panden aan de Mgr. Zwijsensingel en de Lamoenenhof de westelijke begrenzing van het hoornwerk. En de lijn Keurvorstenplein en Brandenburgstraat loopt parallel aan de oostkant van het hoornwerk.

Tegelijk zien we ook dat de oudere bebouwing zich kennelijk vanwege plaatselijke beperkingen precies hield aan de grenzen van het hoornwerk. Allereerst het oudste gebouw, de monumentale boerderij met ankerjaar-tal 1810. Deze stond er net toen de eerste kadasterkaart opgemaakt werd, pal aan

de zuidgrens van het hoornwerk, langs de uitvalsweg naar Huisseling die alleen hier haaks de gracht kon oversteken. Vandaar dus die vreemde slinger. Maar ook de overige bebouwing, twee boerderijtjes, en daarna nog de Boerenbond en het huis van de notaris, later artsen-praktijk, valt precies binnen de contouren van het zuidelijk hoornwerk.
